**RAPORT Z AUDYTU O STANIE
DOSTĘPNOŚCI ARCHITEKTONICZNEJ
INFORMACYJNO-KOMUNIKACYJNEJ I CYFROWEJ
W POWIATOWYM INSPEKTORACIE WETERYNARII
W LUBLIŃCU**

adres obiektu: **42-700 Lubliniec , ul. Klonowa 8**
zleceniodawca: Powiatowy Lekarz Weterynarii
wykonawcy audytu: Iwona Cichoń
data przeprowadzenia audytu: 20.12.2024 r.
data opracowania raportu: 31.12.2024 r

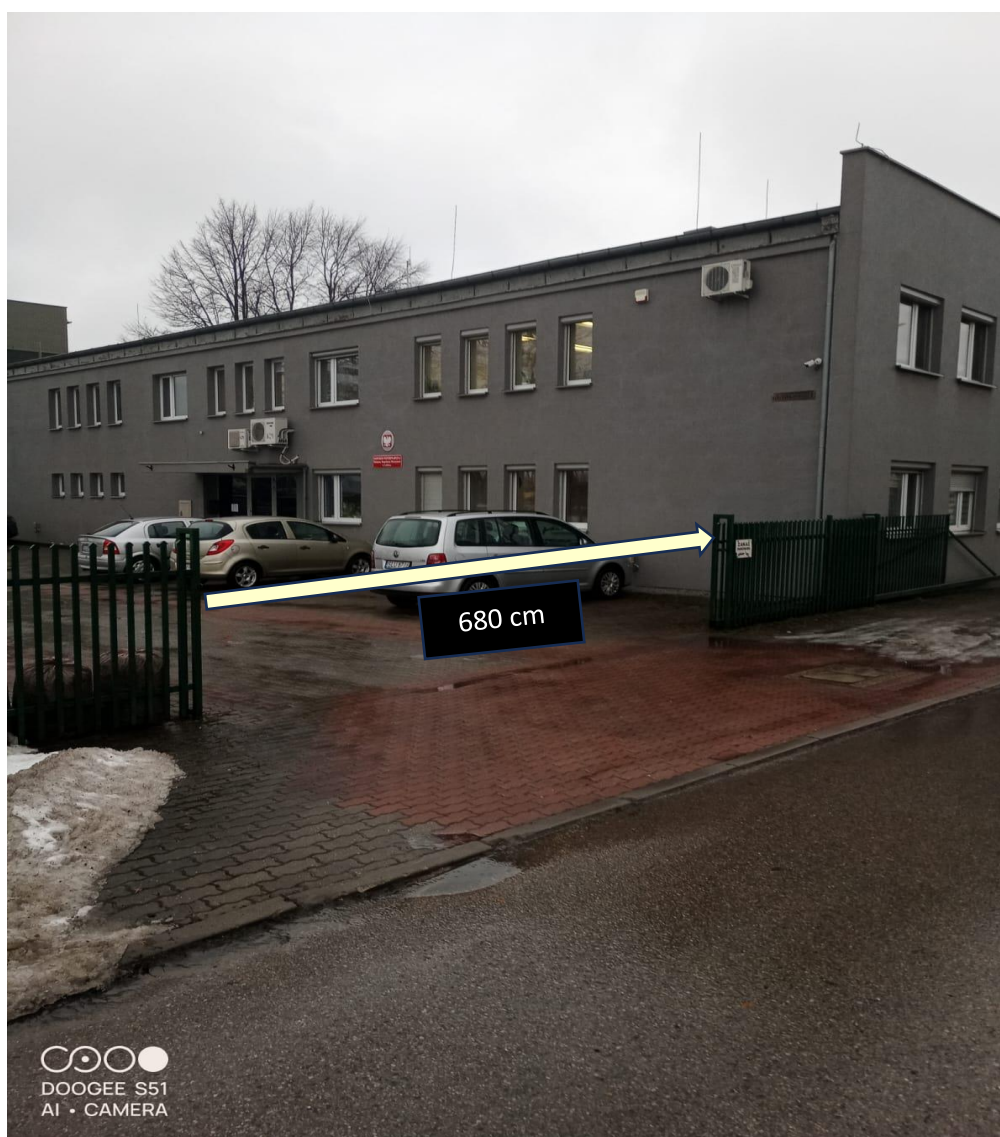
Na teren Powiatowego Inspektoratu Weterynarii wchodzi się od ul. Klonowej przez bramę o szerokości 680 cm.

(zdjęcie przedstawia bramę wjazdową do budynku Powiatowego Inspektoratu Weterynarii)

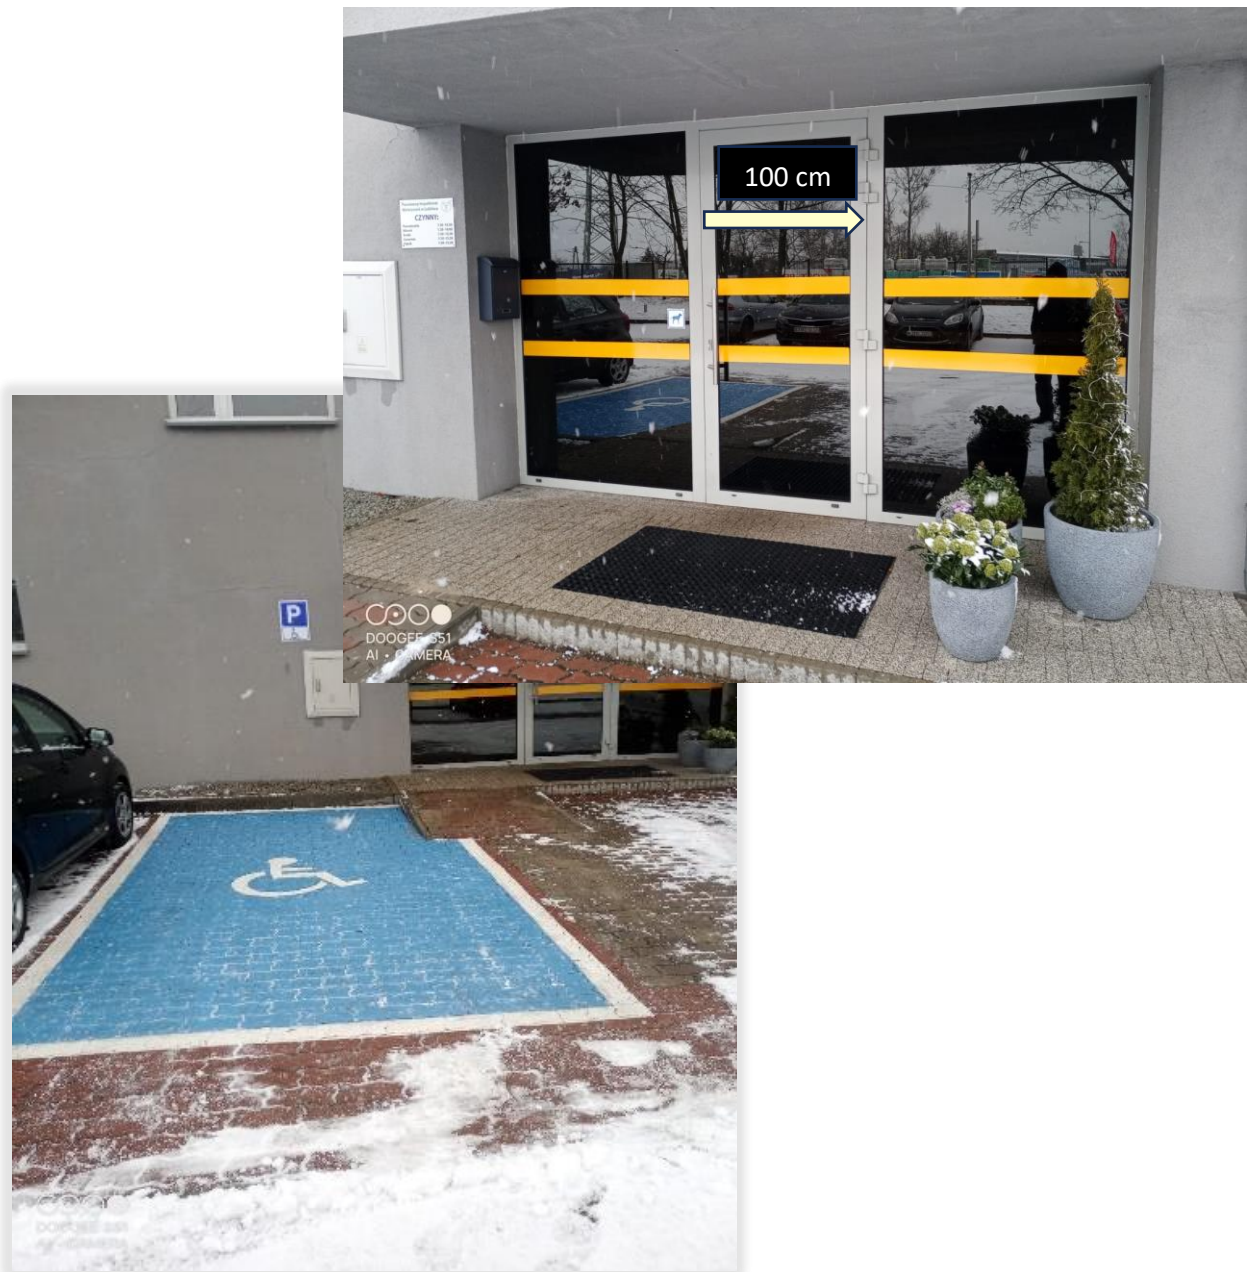
Bezpośrednio przed wejściem znajduje się podjazd dla osób korzystających z wózków inwalidzkich a także dla matek z dziećmi. Wyznaczone jest również widoczne miejsce parkowania dla osób z niepełnosprawnościami. Z lewej strony budynku zamontowany jest stojak na rowery.

Szerokość drzwi wejściowych wynosi 100 cm (otwór drzwiowy - 94 cm). W drzwiach wejściowych i w przedsionku znajduje się próg o wysokości 2 cm.

Otwierane są ręcznie, poprzez pociągnięcie pochwyty drzwiowego. Pochwyty jest podłużny, zamontowany pionowo . Jest poręczny, nie stwarza problemu w obsłudze.

(zdjęcie przedstawia wejście główne do budynku Powiatowego Inspektoratu Weterynarii)

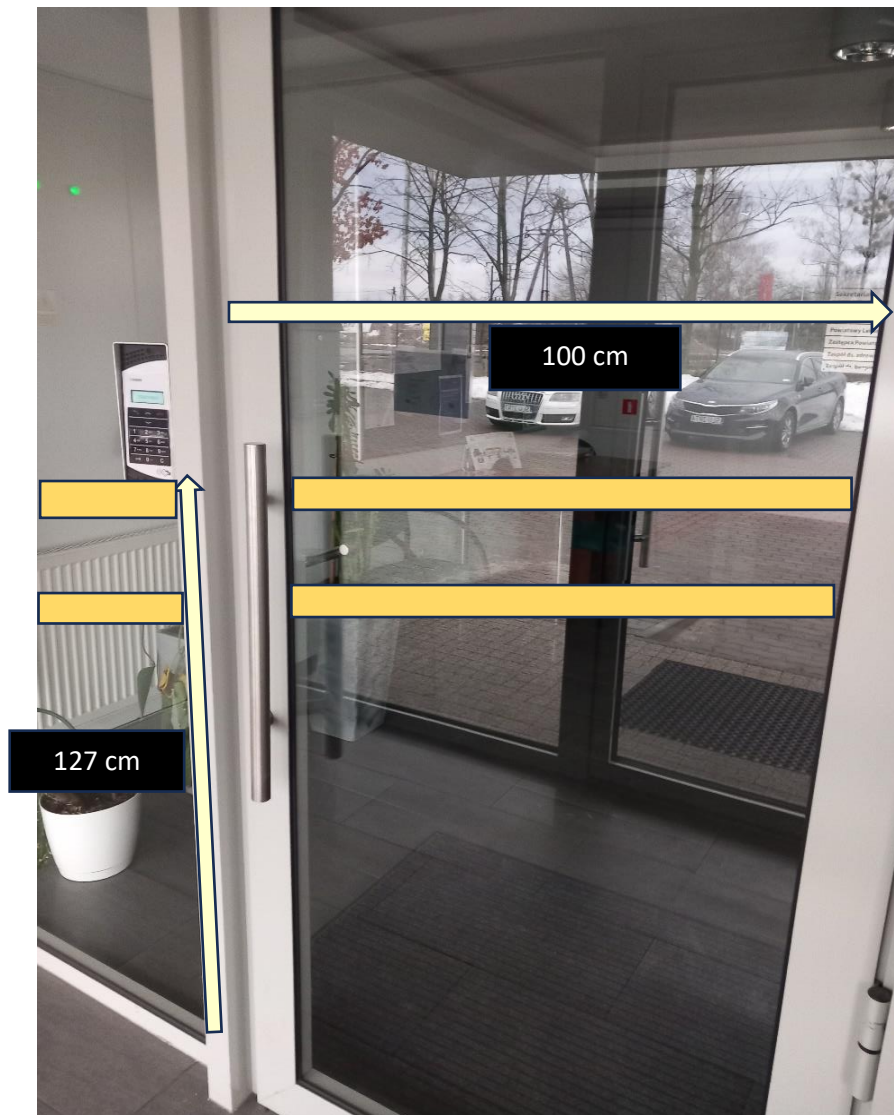
Za drzwiami głównymi znajduje się przedsionek. Z przedsionka na teren Inspektoratu prowadzą drzwi zabezpieczone domofonem usytuowanym na wysokości 127 cm od posadzki. Drzwi są szklane, jednoskrzydłowe, otwierane ręcznie, poprzez pociągnięcie pochwyty drzwiowego.

Szerokość drzwi wynosi 100 cm – szerokość otworu drzwiowego 94 cm. Zarówno szyby w drzwiach wejściowych jak i w przedsionku oznaczone są żółtą taśmą.

(zdjęcie przedstawia wejście z przedsionka do Punktu Obsługi Klienta)

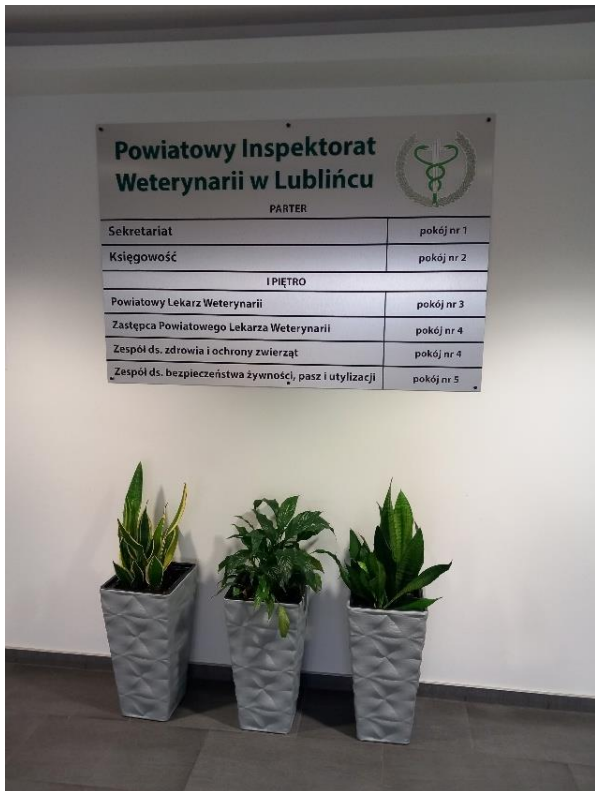
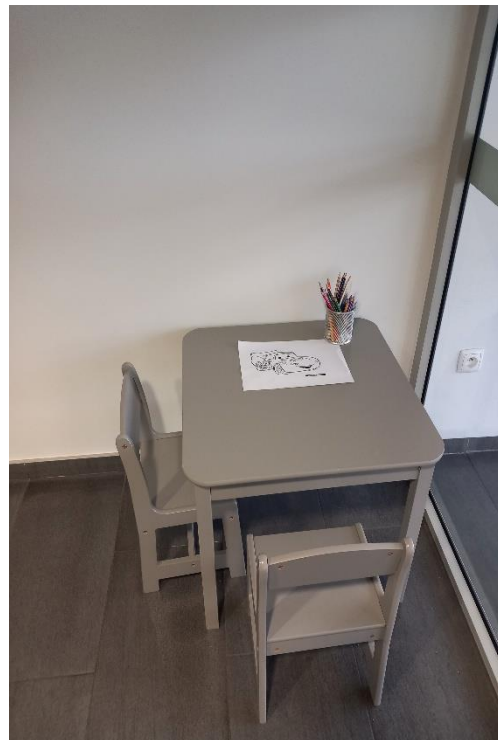
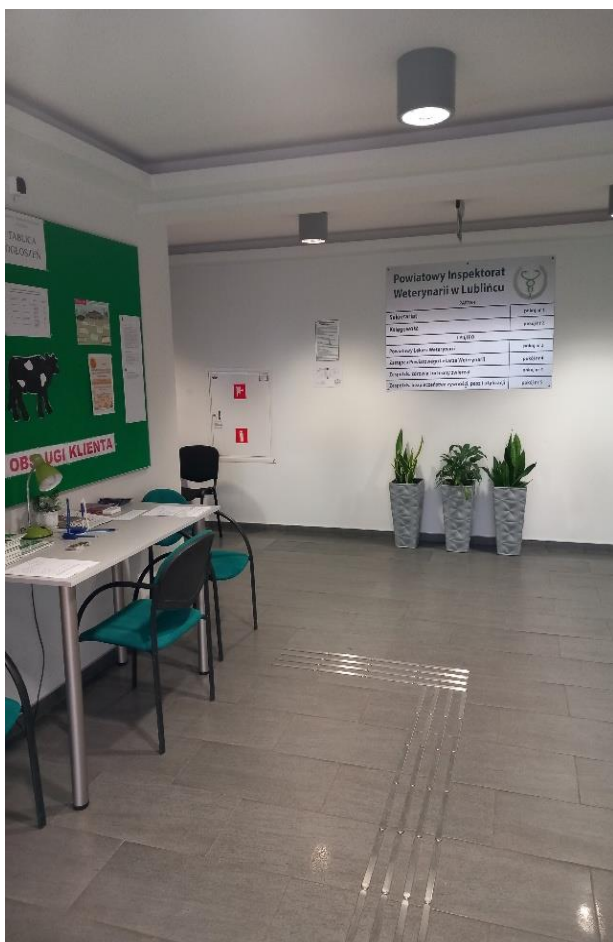
Po lewej stronie od wejścia znajduje się Punkt Obsługi Klienta wyposażony w stolik o wysokości do blatu 80 cm, trzy krzesła z oparciami oraz kącik dla dziecka który znajduje się po przeciwnej stronie. Na wprost głównego wejścia na ścianie czołowej umieszczona jest tablica z numerami biur poszczególnych zespołów Powiatowego Inspektoratu Weterynarii w Lublińcu.

(zdjęcia przedstawiają: tablicę informacyjną, Punkt Obsługi Klienta oraz kącik dla dziecka)

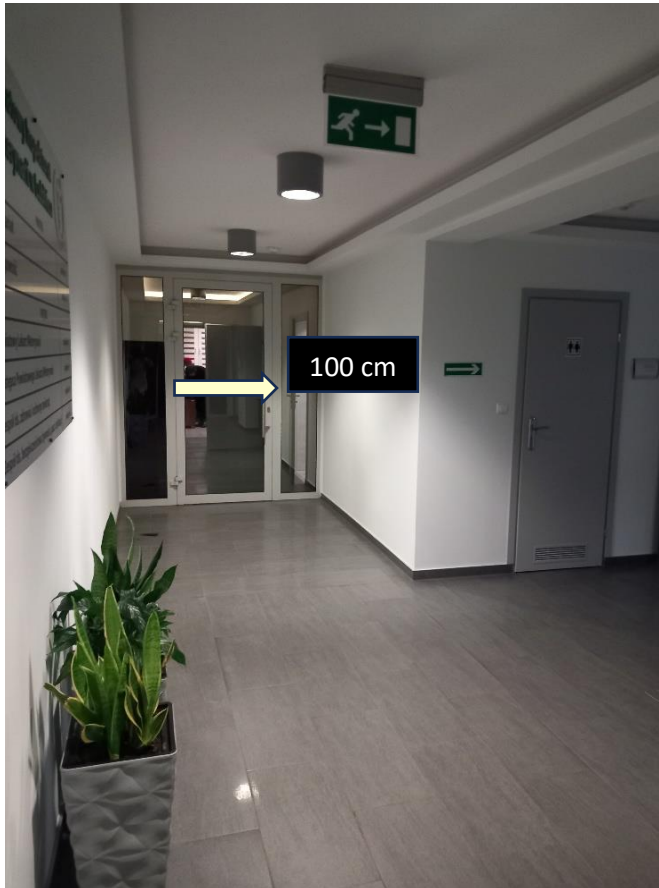
Sekretariat usytuowany jest na parterze, po prawej stronie korytarza, za szklanymi drzwiami o szerokości 100 cm- otwór drzwiowy 94 cm. Szerokość korytarza prowadzącego do sekretariatu wynosi 170 cm.

(zdjęcie przedstawia wejście do sekretariatu)

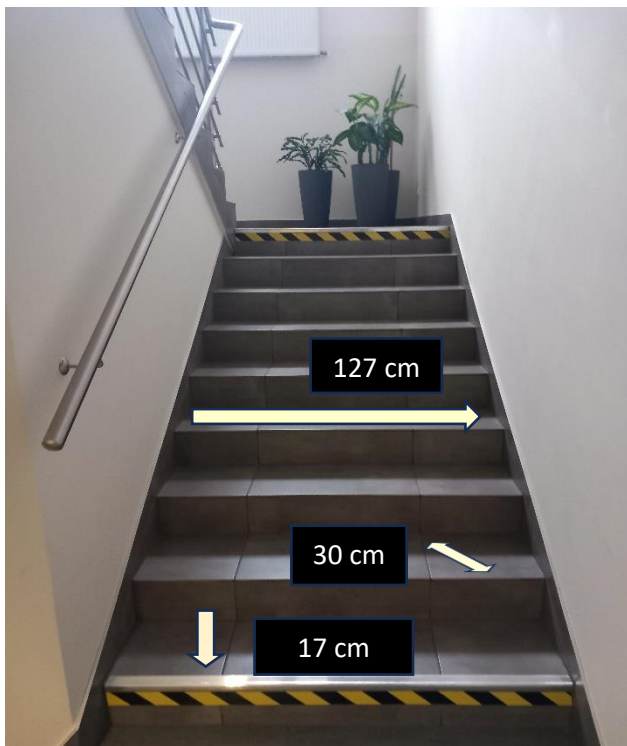
W budynku nie ma windy oraz innych urządzeń pozwalających na pokonanie różnicy poziomów. Klatka schodowa posiada jednostronne poręcze. Stopnie są w obłożone płytkami. Pierwszy i ostatni stopień każdej kondygnacji oznaczony jest żółto- czarną taśmą oraz listwą antypoślizgową. Stopnie są bez nosków mogących powodować potknięcie. Ich szerokość wynosi 127 cm. Głębokość jednego stopnia wynosi 30 cm, wysokość 17 cm.

(zdjęcie przedstawia klatkę schodową)

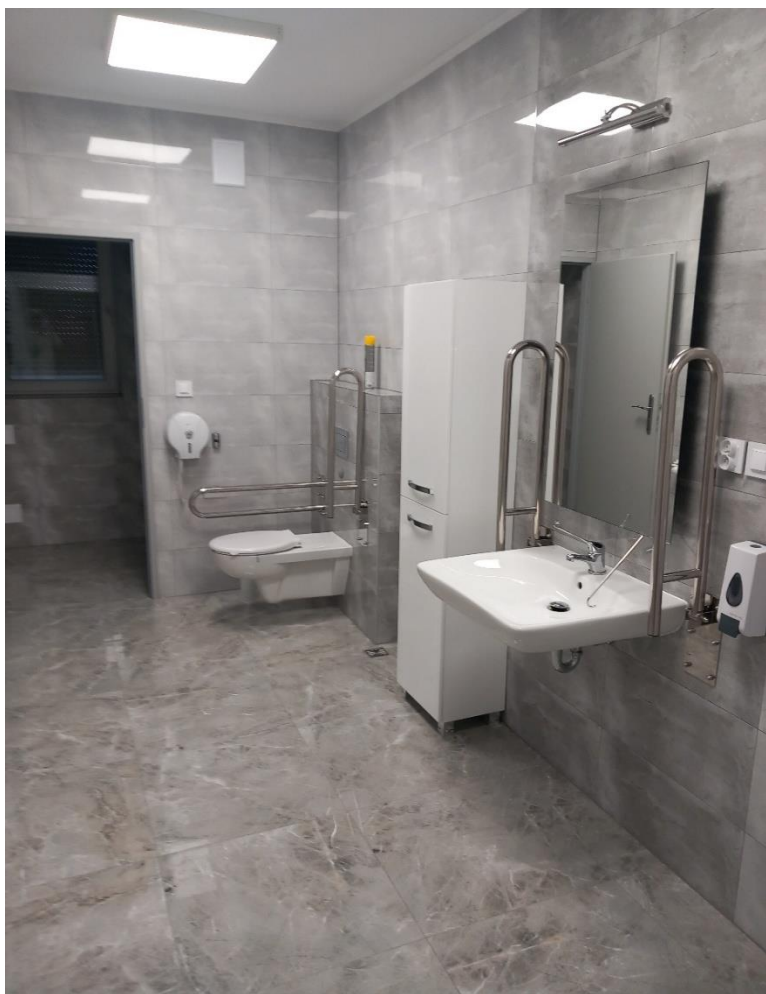
Toaleta znajduje się na parterze za szklanymi drzwiami prowadzącymi do sekretariatu.

Jest w pełni dostosowana dla osób ze szczególnymi potrzebami.

(zdjęcie przedstawia toaletę)
